SAWICARS

RAPORT SPRAWDZENIA POJAZDU

1.	Marka i model	BMW F31 320i B48 184KM Automat (ZF 8HP)
2.	Rok produkcji	2015
3.	VIN	*****
4.	data pierwszej rejestracji	28.08.2015
5.	Nr rejestracyjny	*****
6.	Stan licznika	195197

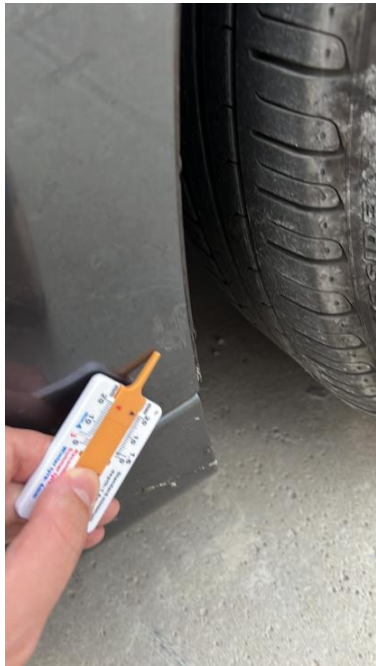
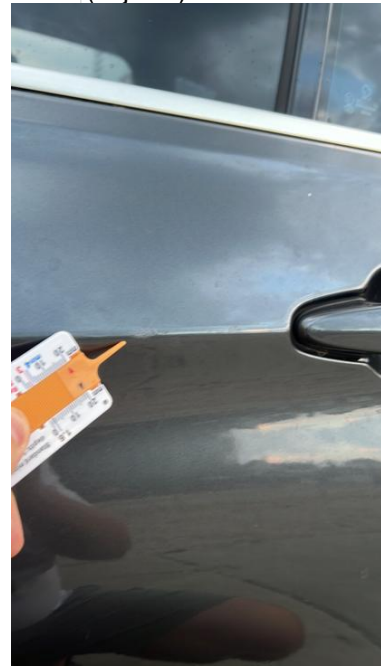
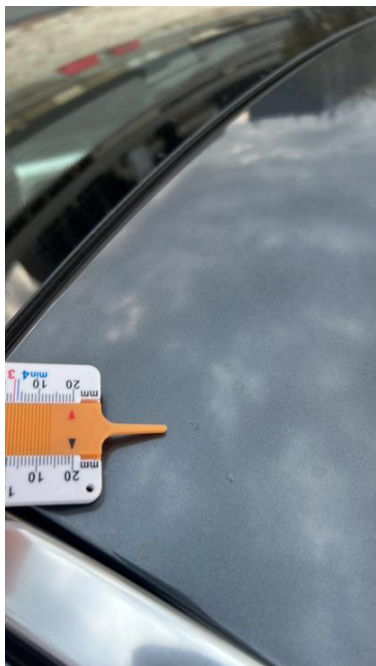
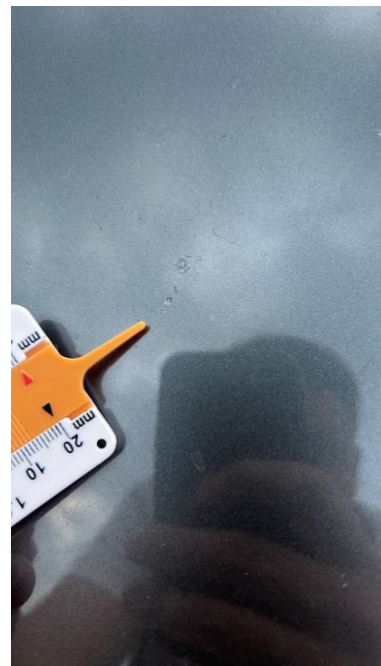
(patrz raport pomiaru lakieru w załączniku). Brak oznak korozji. Auto posiada nieznaczne odpryski i zadrapania (zdjęcia)

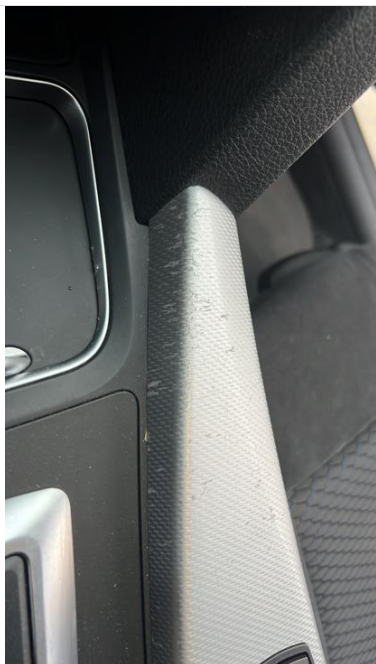
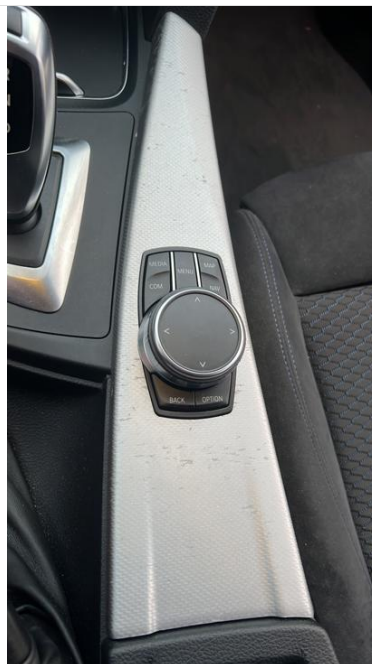
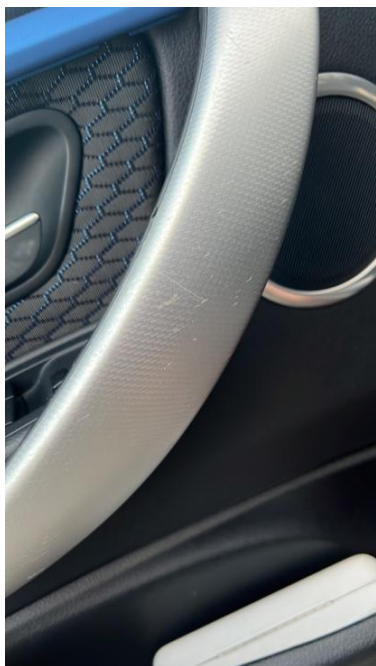
Fotele zadbane, czyste, stan większości elementów bardzo dobry, w tym stan kierownicy. Nadmierne zadrapania posiada środkowa listwa dekoracyjna oraz listwa na drzwiach kierowcy

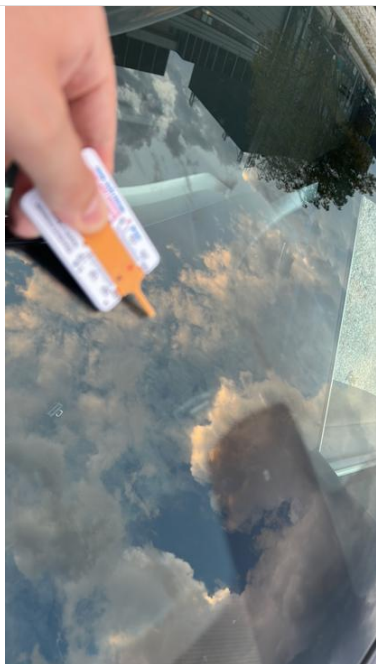
12. Stan szyb

Wszystkie szyby oryginalne oprócz szyby czołowej która była wymieniona w 2016 roku. Czołowa szyba posiada odprysk po środku, który został zabezpieczony

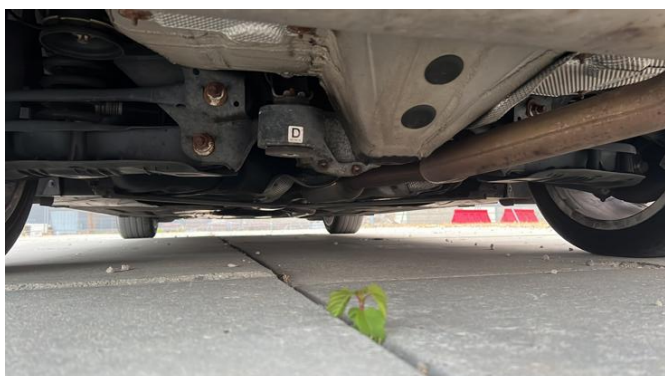
13. Podwozie

Brak uwag, stan bardzo dobry,
praktycznie brak korozji

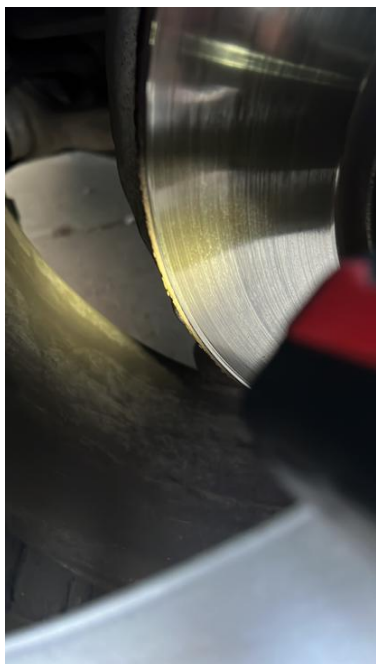
19. Przednie tarcze hamulcowe

Pod wymiane, tarcze juz osiadnely minimalna grubosc

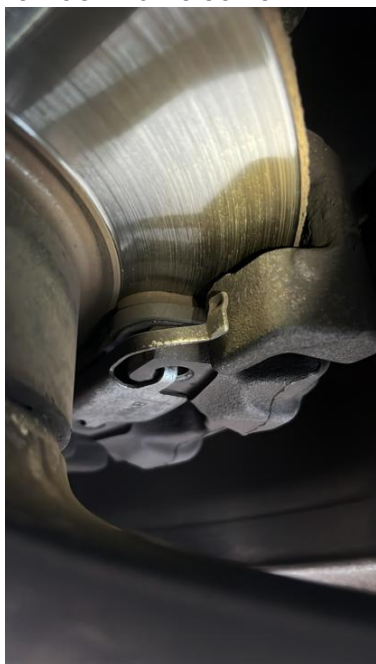
20. Przednie klocki hamulcowe

Pod wymiane, zostalo okolo 20%

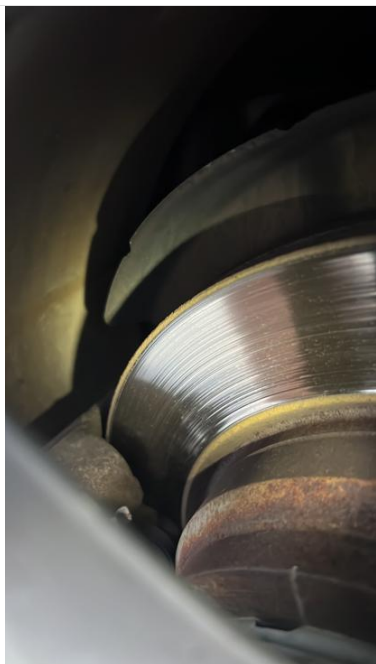
21. Tylne tarcze hamulcowe

Pod wymiane, tarcze zurzyte, osiagnely juz minimalna dopuszczalna grubosc

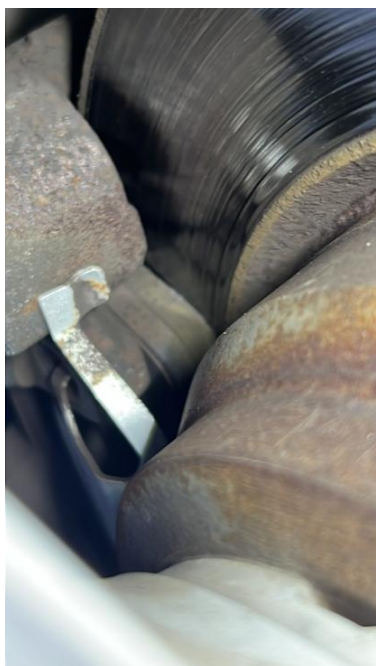
22. Tylne klocki hamulcowe

Stan okolo 60% ale konieczna jest wymiana wraz z nowymi tarczami

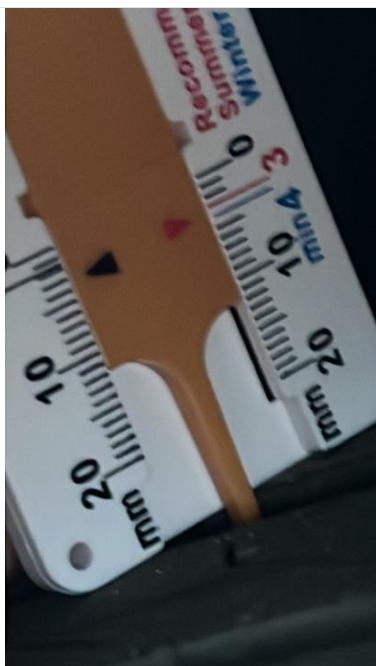
26. Przednie opony

Pirelli cinturato p7 run flat 225/45/R18 prod.2019 bieżnik 3,5mm brak uszkodzen i oznak starzenia ale konieczna jest wymiana ze wzgledu na zapas bieżnika

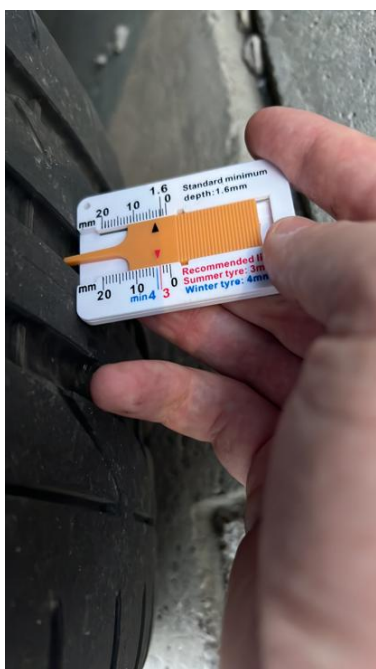
27. Tylne opony

Bridgestone Protenza run flat prod.2018
bieznik 4mm brak uszkodzen lub oznak
starzenia, ale konieczna jest wymiana ze
względu na wiek i zapas bieżnika

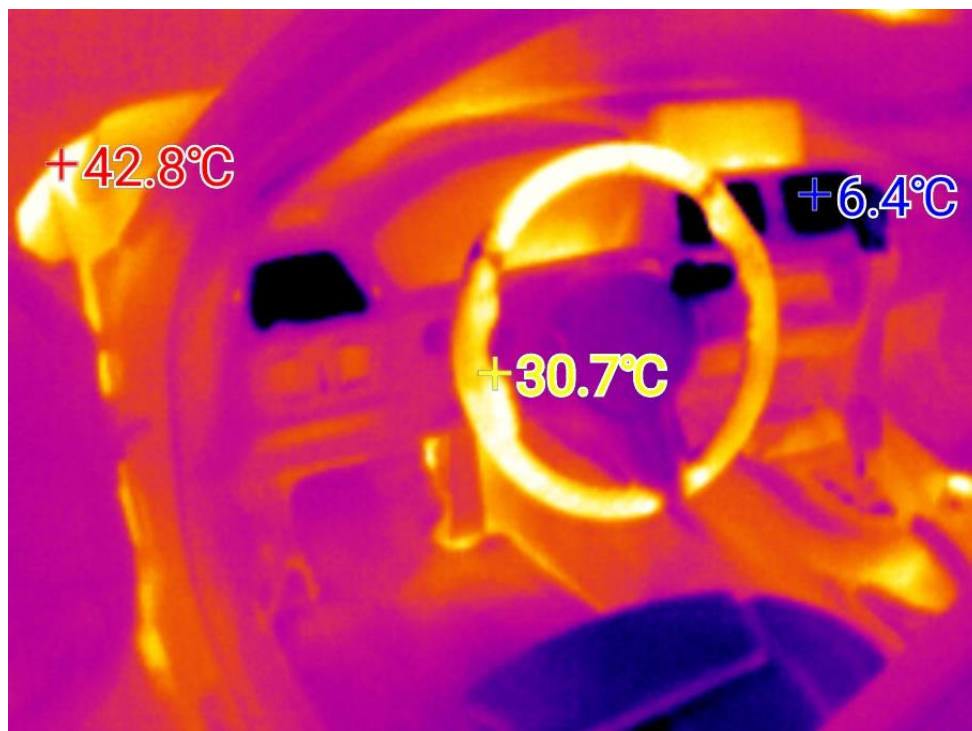
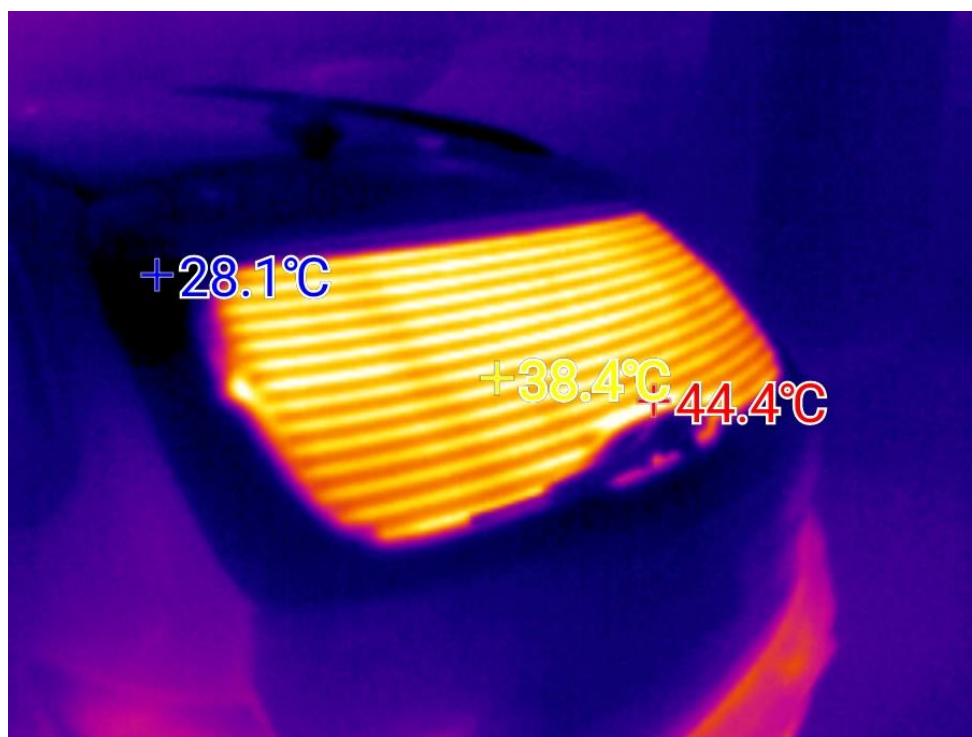
Sprawdzenie sprawności klimatyzacji / podgrzewania kierownicy / ogrzewania tylnej szyby

Test przeprowadzony kamera termowizyjną
